datum 21 april 2020
uw brief van uw kenmerk
projectnummer 0459177.100
onderwerp Historisch onderzoek Roompot Beachresort Kamperland

Hierbij ontvangt u de resultaten van de quickscan (beoordeling van de bodemkwaliteit) die in maart-april 2020 door Antea Nederland B.V. (Antea Group) is uitgevoerd met betrekking tot twee locaties ter plaatse van Sophiaweg en Strandloper, gelegen nabij het Beach Resort Kamperland.

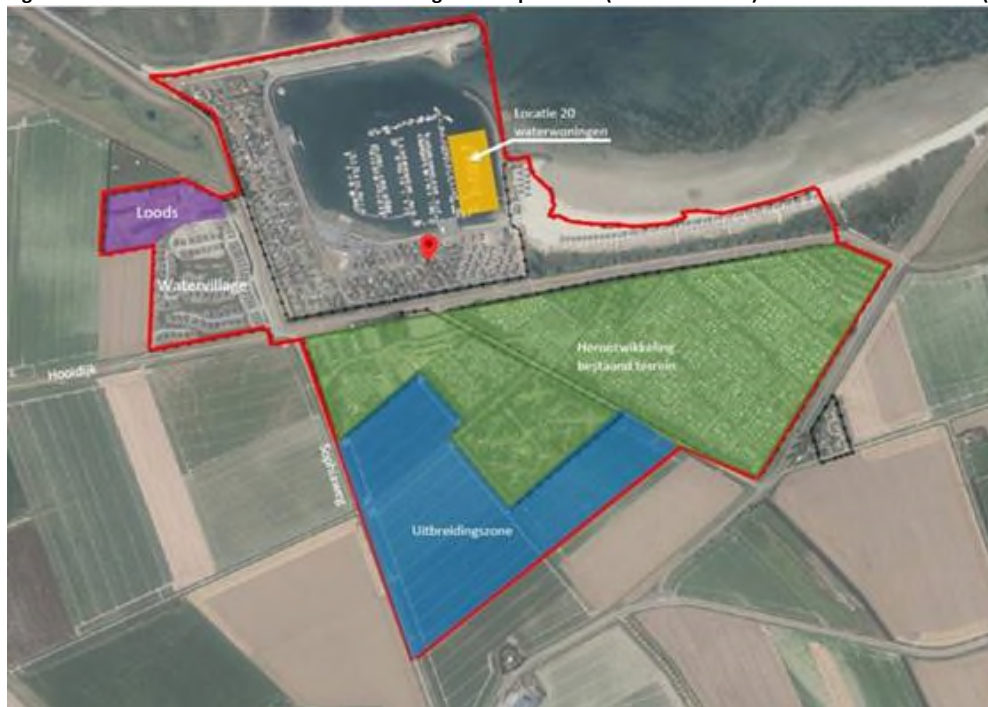
Figuur 2.1: Onderzoekslocaties: 'deellocatie 1: Agrarische percelen' (blauwe contour) en 'deellocatie 2: Loods' (paarse contour)

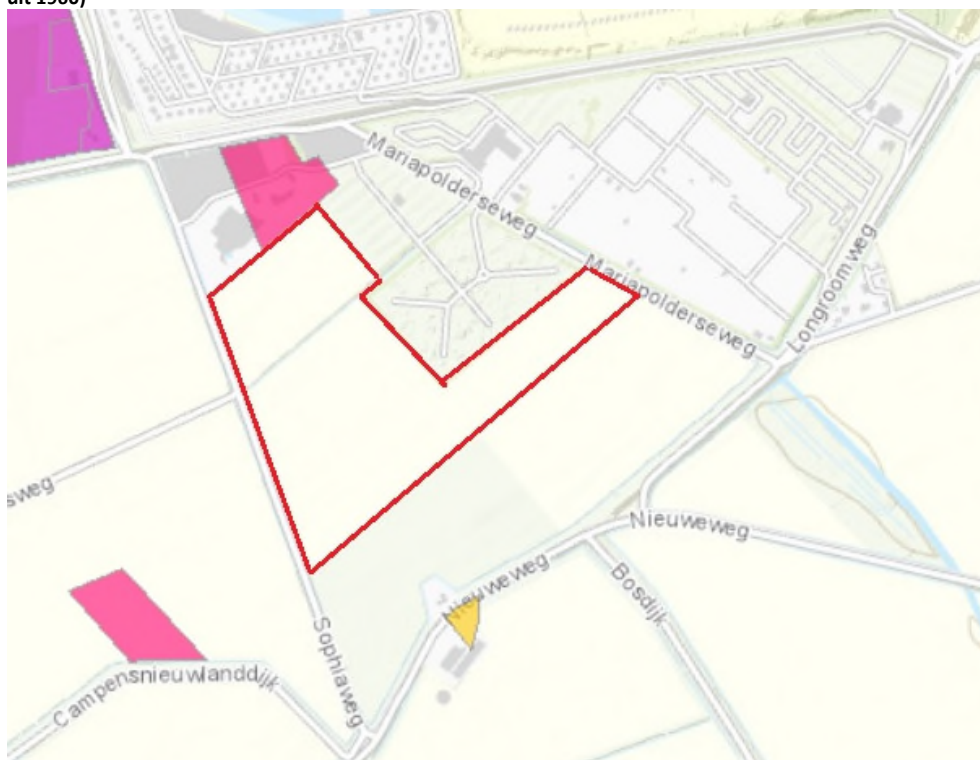
Uit de boomgaardenkaart blijkt dat op het terrein direct aangrenzend ten noorden van de onderhavige onderzoekslocatie omstreeks 1960 een boomgaard staat geregistreerd.

Figuur 2.2: 'Deellocatie 1: Agrarische percelen' en aanwezigheid boomgaarden (rode contour: onderzoekslocatie, roze vlak: boomgaard uit 1960)

Geconcludeerd wordt dat voor de resultaten ons inziens geen belemmering vormen voor de wijziging van het bestemmingsplan. De uiteindelijke beslissing hiertoe is aan het bevoegd gezag. Opgemerkt dient te worden dat wanneer voor de onderzochte locatie een omgevingsvergunning bouwen wordt aangevraagd deze conclusie niet geldt. Ter plaatse van 'deellocatie 1: Agrarische percelen' dient dan voor de gehele locatie een verkennend bodemonderzoek te worden uitgevoerd met de onderzoeksstrategie ONV-NL, waarbij de bovengrond naast de voormalige boomgaard aanvullend onderzocht dient te worden op bestrijdingsmiddelen (OCB's).

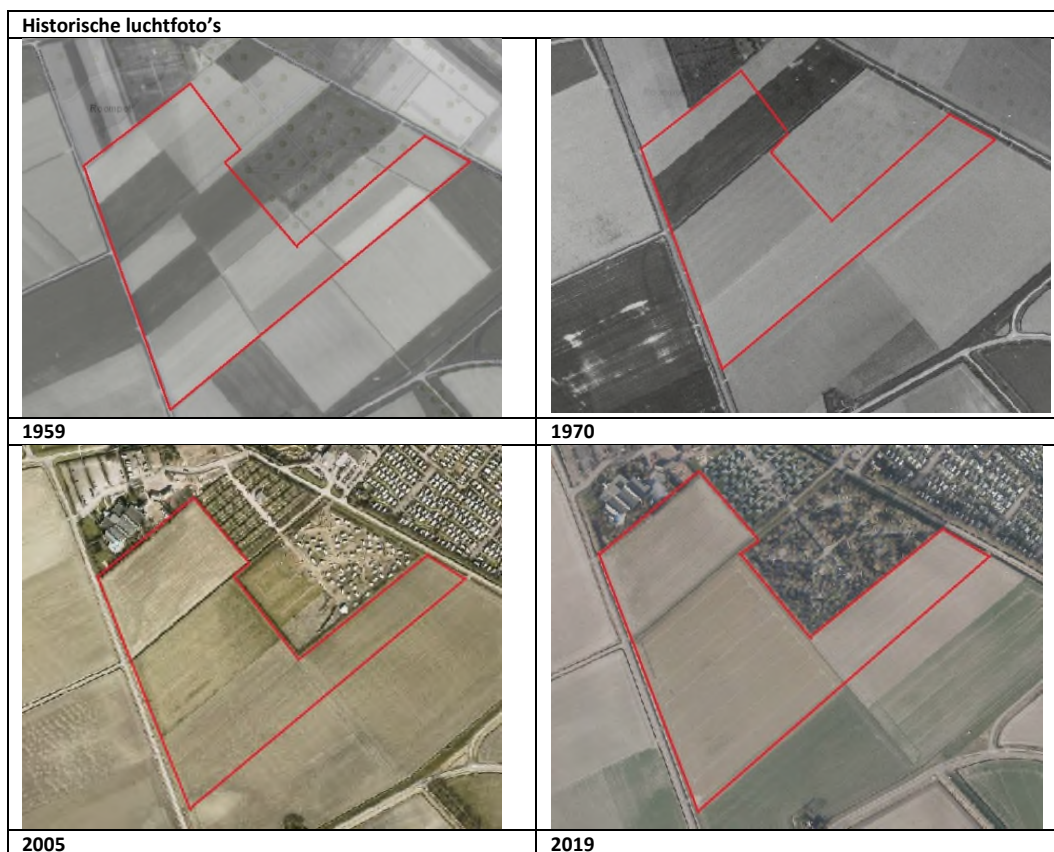
Deellocatie 1: Agrarische percelen

Uit de historische kaarten en -luchtfoto's blijkt dat de locatie tot op heden in gebruik is als agrarisch terrein. De openbare weg ten westen is aanwezig van omstreeks 1850. Tot 1983 zijn verschillende sloten aanwezig, waarbij alle sloten tot op één na gedempt zijn. Het vakantiepark gelegen ten noorden van onderhavige onderzoekslocatie is na 1983 ontwikkeld. Op de kaart van 2019 is de situatie zoals in figuur 2.1 is weergegeven.

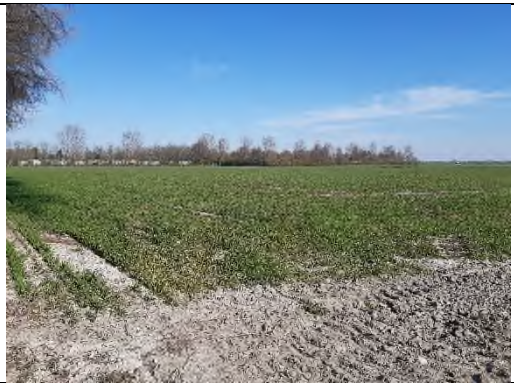
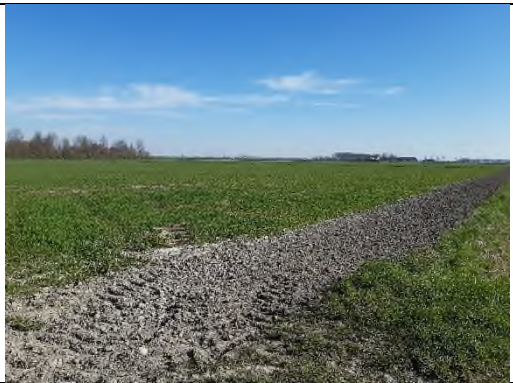
Fotopunt 1	Fotopunt 2

Op 25 maart 2020 is telefonisch contact geweest met de heer J. Oosdijk van Roompot. Hij gaf aan dat de locatie de afgelopen 35 jaar in gebruik is geweest als agrarisch perceel en er geen bodembedreigende activiteiten bij hem bekend zijn. Na dit interview is door mevr. S. Van de Voorde van Antea Group een terreinverkenning uitgevoerd. Hierbij zijn geen bijzonderheden waargenomen. De locatie wordt tot op heden gebruikt voor agrarische doeleinden. De foto's van de terreinverkenning zijn opgenomen in bijlage 3.
